## دراسة مواد البناء المستخدمة بمدرسة أحمد باشا القرمانلي

(1150هـ/1738م) بمدينة طرابلس الغرب - ليبيا

### الملخص

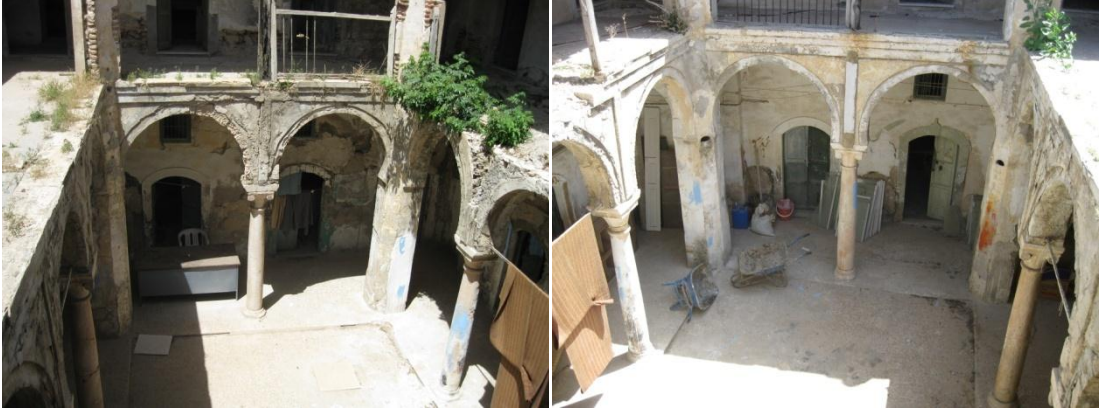
لوحة (1) جزء من صحن المدرسة وتطل عليه بعض وحدات المدرسة  
وتظهر الحالة السيئة التي آلت إليها المدرسة.

أما عن تأثير التجوية البيولوجية<sup>24</sup> Biological Weathering على مواد البناء بمدرسة أحمد باشا فتعتمد بصفة أساسية على نمو بعض النباتات (لوحات 1،2،7) ما يؤدي إلى تشويه للأثر، إضافة إلى ما تسببه هذه النباتات من إجهادات في المناطق التي تنمو بها نتيجة إلى زيادة حجمها وأيضاً امتصاصها للماء ما يؤدي إلى وجود الشقوق التي تزداد في الحجم والعدد مع زيادة نمو النبات<sup>25</sup>.

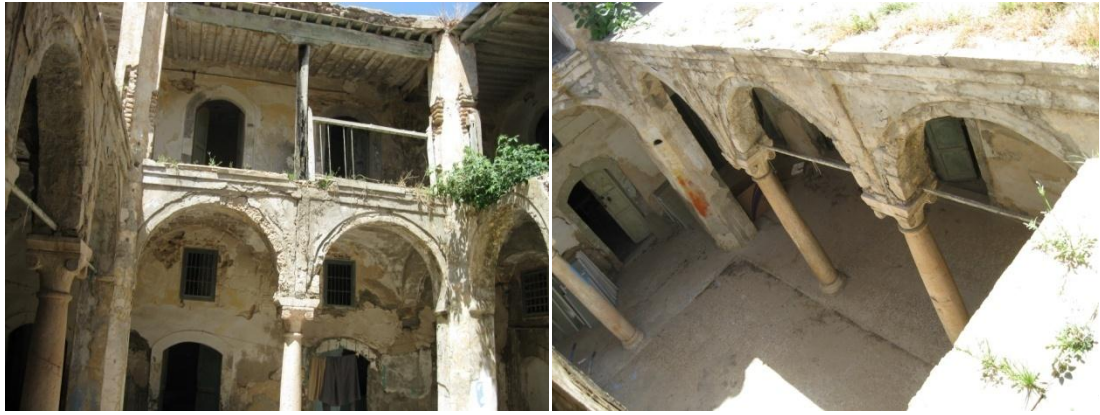
لوحة (2) جزء آخر من صحن المدرسة وتطل عليه بعض وحدات المدرسة  
وتظهر الحالة السيئة التي آلت إليها المدرسة.

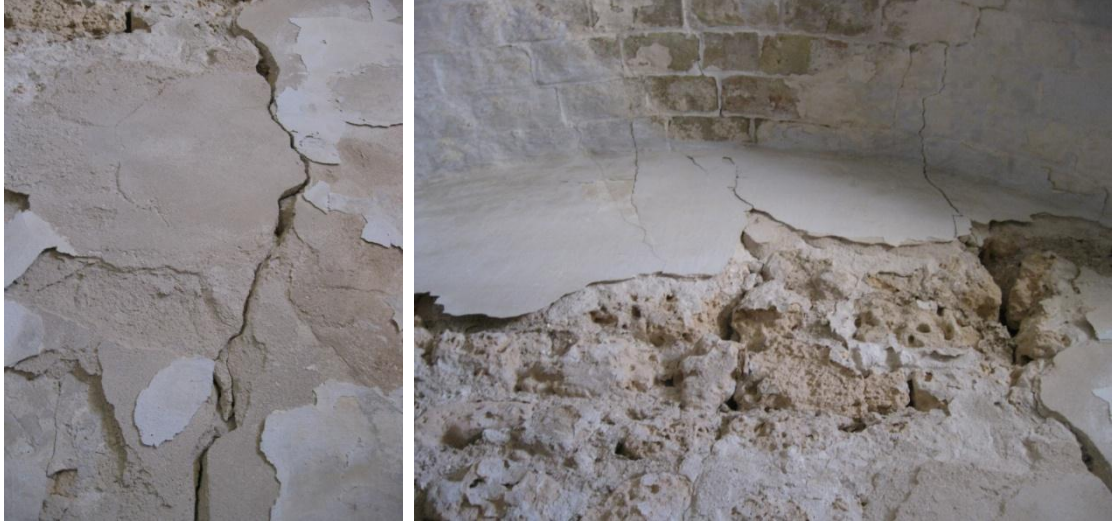
لوحة (3) شقوق مختلفة في الشكل والحجم بالجدران وتتشرب بالأحجار  
وتساقط في طبقات الشيد بمدرسة أحمد باشا، بمدينة طرابلس القديمة.

والحجر الرملي الجيري تحت SEM) وتساقط أجزاء منها مع مرور الوقت مثل المونة وطبقات الشيد والرخام<sup>23</sup> بالمدرسة (لوحات 5:3).

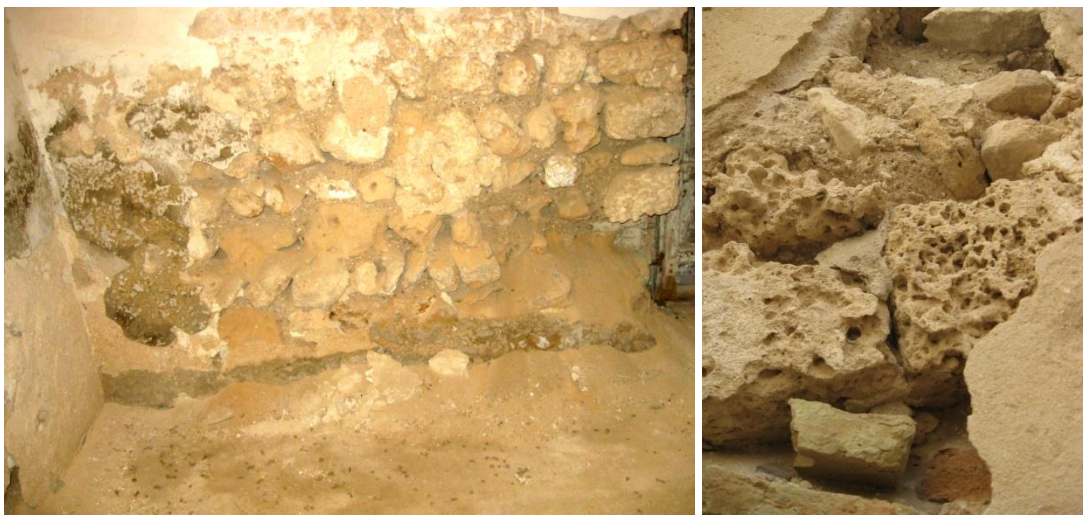
لوحة (4) بقع بيضاء نتيجة لتفكك الأملاح وارتفاع معدلات الرطوبة، إضافة إلى ضعف وتآكل في الأحجار وفقد في المونة وتساقط لطبقات الشيد، مدرسة أحمد باشا بمدينة طرابلس القديمة.

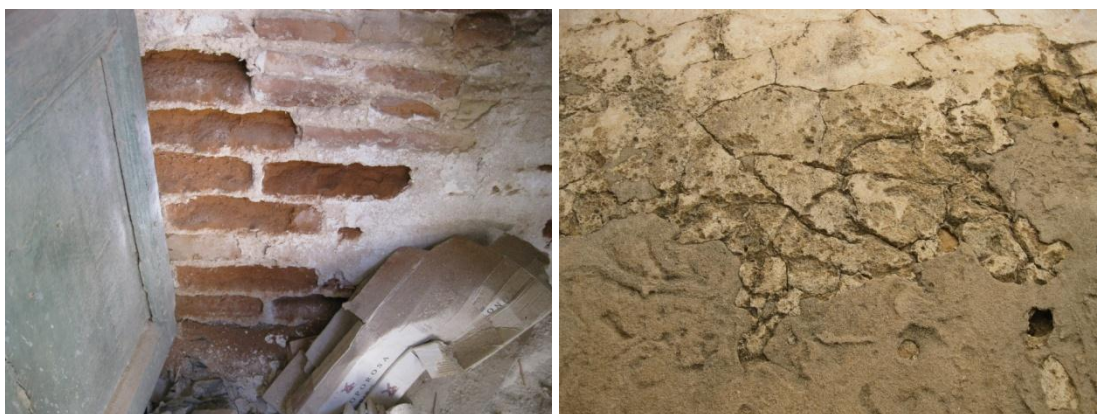
لوحة (5) تفكك الأملاح على سطح الطوب الأحمر وتساقط في القشرة السطحية له، إضافة إلى شقوق بطبقة الشيد بمدرسة أحمد باشا، مدينة طرابلس القديمة.

أما عن دور التجوية الفيزيوكيميائية Physiochemical Weathering في مدرسة أحمد باشا فيعتمد بصفة أساسية على وجود ملحي الجبس والهاليت بمعظم العينات المأخوذة من مواد البناء (جدول 1) وإن كان ملح الهاليت أكثر انتشارا وخطورة<sup>13</sup>، حيث تتوافر له البيئة الملائمة من تسرب المياه لجدران المدرسة (الأمطار أو سوء شبكة الصرف والمياه بالمدرسة) وارتفاع معدلات الرطوبة بها كما هو واضح باللوحة (4) وبالتالي ذوبان الأملاح، ومع ارتفاع درجات الحرارة خلال النهار وتبخر المياه يحدث التبلور<sup>14-15</sup>: إذا كان داخل مواد البناء فإن الإجهادات الناتجة تؤدي إلى شقوق وتساقط أجزاء مع مرور الوقت<sup>16</sup>، أما إذا حدث التبلور على السطح فتكون النتيجة بقعا بيضاء<sup>17</sup> كما هو واضح باللوحتين (5،10).

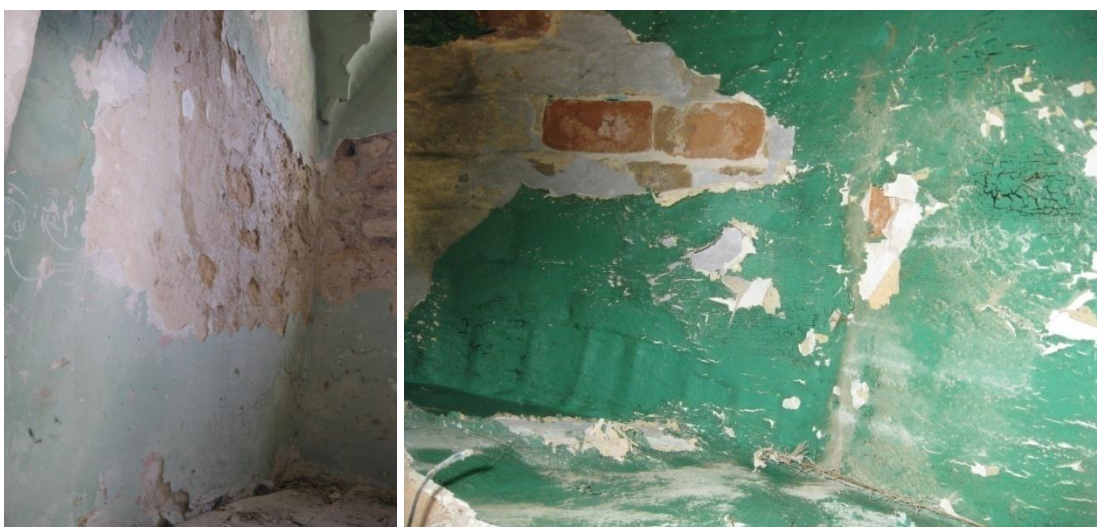
لوحة (6) تشويه بالجدران نتيجة لاستخدام دهانات حديثة على طبقات الشيد، مدرسة أحمد باشا، مدينة طرابلس

إضافة إلى كل ما سبق تتعرض أيضاً المدرسة للتلف البشري المتمثل في الإهمال الشديد من قبل المسؤولين ووجود العديد من الكتابات (لوحة 10) على الجدران وعمليات الترميم الخاطئة والتي أدت إلى تشويه الكثير من أجزاء المدرسة باستخدام الدهانات الحديثة والإسمنت.

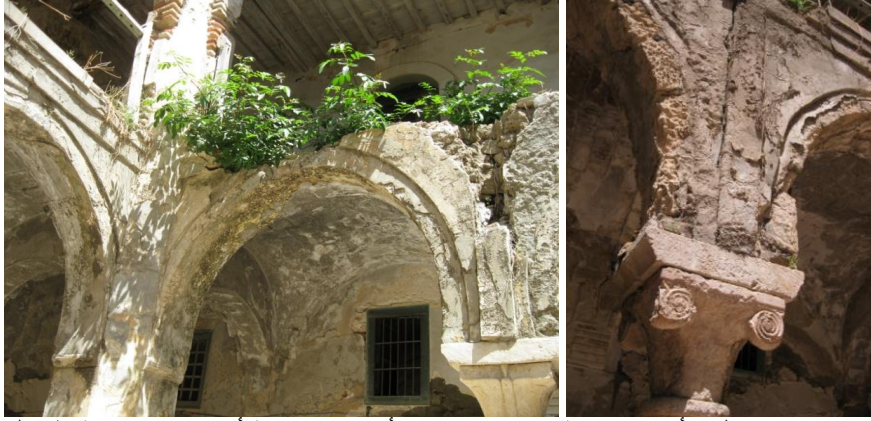
لوحة (7) نمو نباتات وتفلور أملاح مكونة بقع بيضاء وفقد أجزاء بمدرسة أحمد باشا، مدينة طرابلس القديمة.

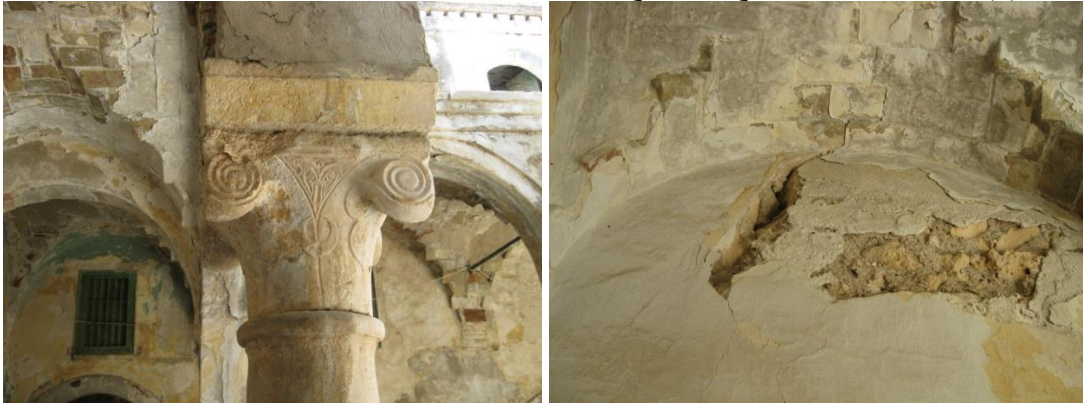
لوحة (8) ترميم خاطئ وشقوق وفقد أجزاء، مدرسة أحمد باشا بمدينة طرابلس القديمة.

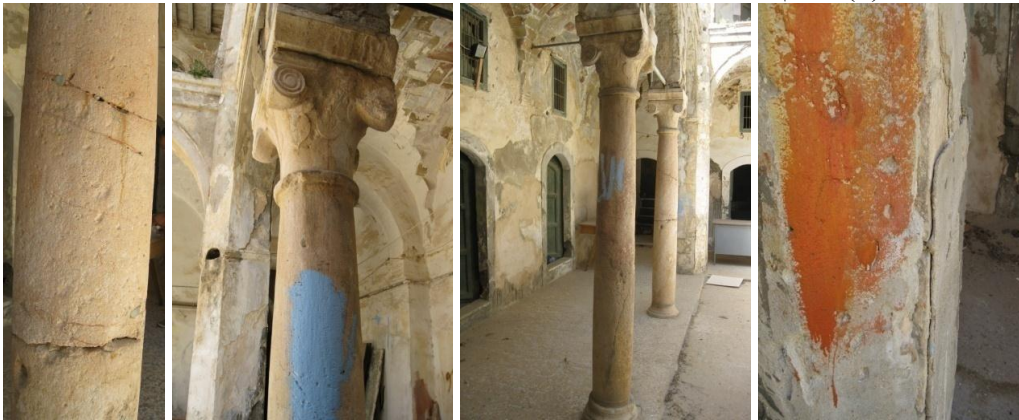
لوحة (9) شقوق بالأعمدة الرخامية وتشويه باستخدام ألوان مختلفة من الدهانات الحديثة بمدرسة أحمد باشا

ما يؤدي إلى مزيد من الشقوق بالأعمدة الرخامية، كما يتعرض أيضا الرخام للنقش<sup>10</sup> نتيجة للإجهادات الناتجة عن التباين الشديد في معاملات التمدد والانكماش بين الطبقات السطحية والداخلية للأعمدة الرخامية<sup>11-12</sup>.

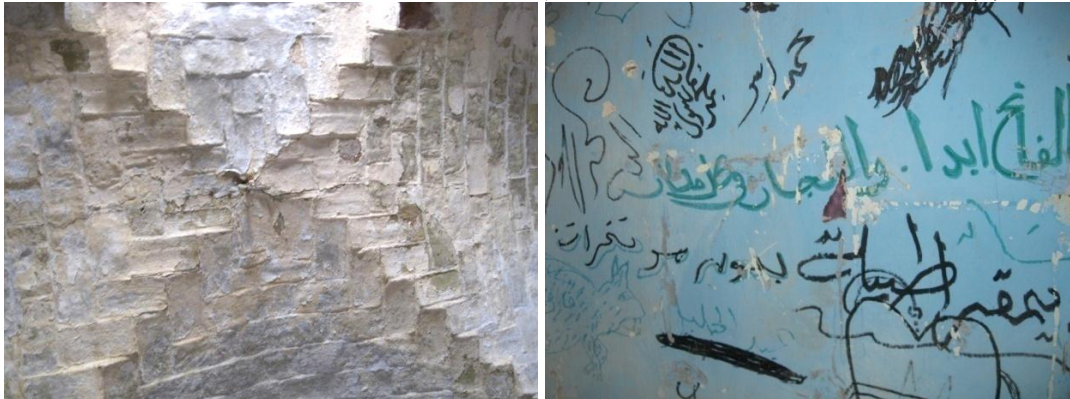
لوحة (10) بقع بيضاء نتيجة تفلور الأملاح وتشوية بالجدران بالكتابة عليها، مدرسة أحمد باشا
